LOCALITÀ
SANTA MARIA
CHIETI

RAPPORTO DI MONITORAGGIO

Accordo ex Articolo 15 legge n. 241/1990 tra il Comune di Chieti e l'Università degli Studi di Chieti-Pescara Dipartimento di Scienze - Stato di emergenza in conseguenza degli eccezionali eventi meteorologici verificatesi nei mesi di maggio-giugno 2023 - Supporto tecnico-scientifico per la formulazione di un piano di monitoraggio.

REPORT 1

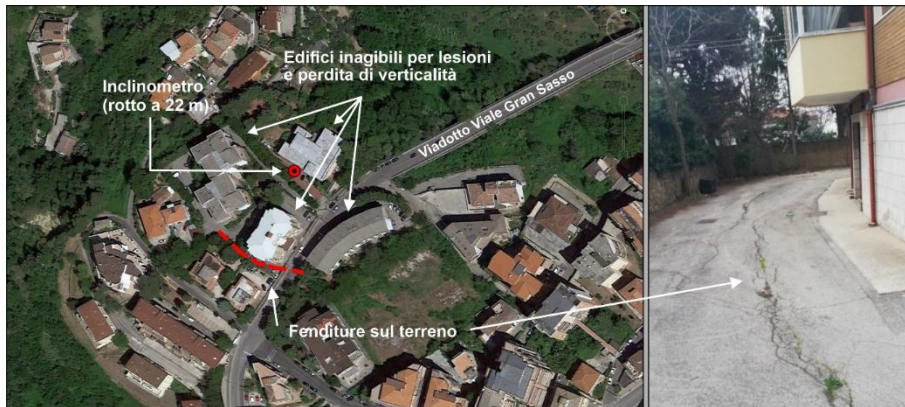
Figura 2 – Individuazione della fenditura presente sul terreno.

Sul lato fronte strada di Viale Gran Sasso, in corrispondenza del condominio al civico 121, nonostante i vari interventi di sistemazione, si continua a manifestare un significativo avvallamento del manto stradale. Parallelamente, sulla stessa via, è ben evidente un'importante fenditura che ha interessato la pavimentazione e il piazzale di una pertinenza privata. Questo fenomeno fessurativo presenta una preoccupante continuità, in quanto ha compromesso in modo significativo il muro di cinta (sia nella

sua porzione posteriore che in quella anteriore) della proprietà privata. Inoltre, la lesione prosegue il suo sviluppo verso monte, attraversando la sede stradale di Viale Gran Sasso e intercettando la struttura posta di fronte al civico 126 (ad oggi evacuata), suggerendo che la causa scatenante sia un fenomeno di natura geologica a scala molto ampia. La gravità della situazione è ulteriormente confermata dalle evidenze riscontrate sulla struttura al civico 121. L'edificio manifesta una evidente perdita di verticalità, indicando una significativa rotazione in direzione Nord-Est (visibile anche ad occhio nudo) dovuta al movimento del terreno sottostante.

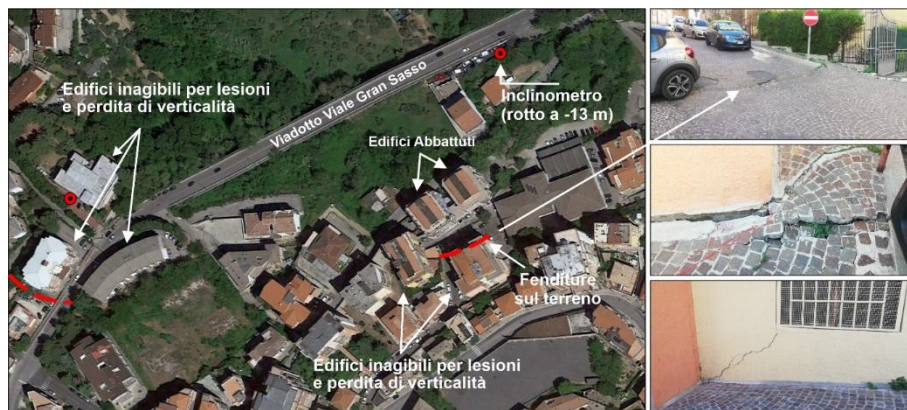
Figura 6 – Evidenze di criticità nell'area di Santa Maria.

Considerazione analoghe, spostandosi lungo il viadotto lato Tricalle. Nelle immediate vicinanze dell'appoggio del viadotto, è stato reperito un inclinometro installato nel 2019 (S3) e, ad oggi anch'esso non è più utilizzabile a causa della rottura del tubo-guida a circa 13 metri di profondità. Nell'area subito a monte, le evidenze sui fabbricati sono notevoli sia in via Don Minzoni e sia in via Fonte Vecchia. Molti di questi sono stati dichiarati inagibili o già abbattuti a causa dell'importante quadro

fessurativo presente sia internamente che esternamente (es. Condominio Miravalle, palazzine A e B).

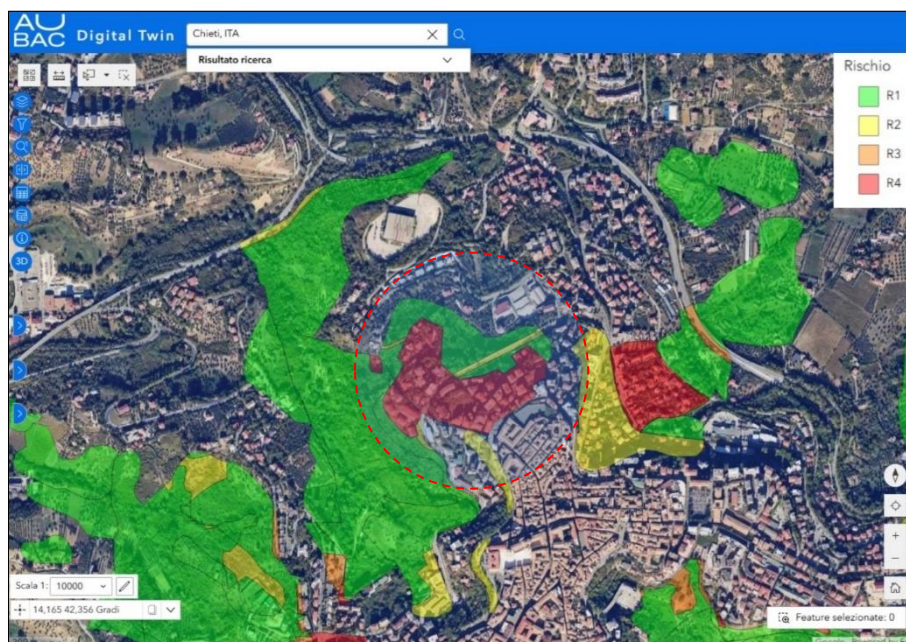
Figura 7 – Stralcio della carta del Rischio da Frana (Fonte: AUBAC).

Il versante nord della collina teatina è descritto come interessato da un fenomeno di dissesto idrogeologico di vasta scala, che ha portato l'area a essere classificata con i massimi livelli di pericolosità e rischio nel PAI. L'AUBAC, nel recepire e aggiornare il PAI (ex Autorità di Bacino Regionale Abruzzo), ha inserito l'area di Santa Maria in una perimetrazione a Pericolosità Molto Elevata (P4) e Rischio Molto Elevato (R4).

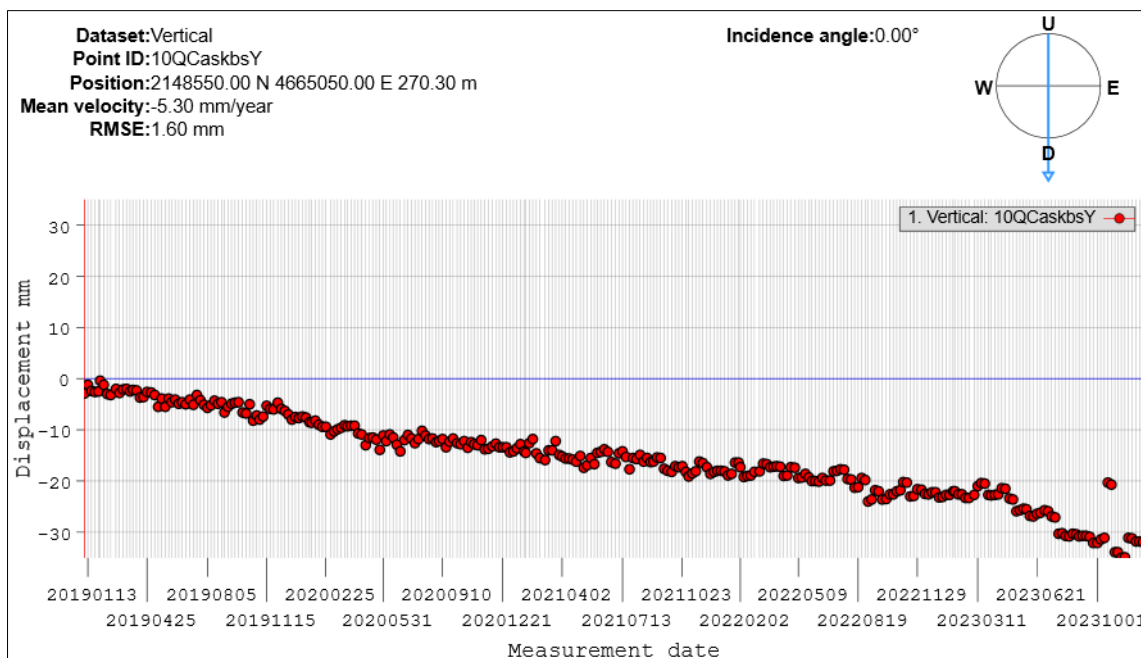
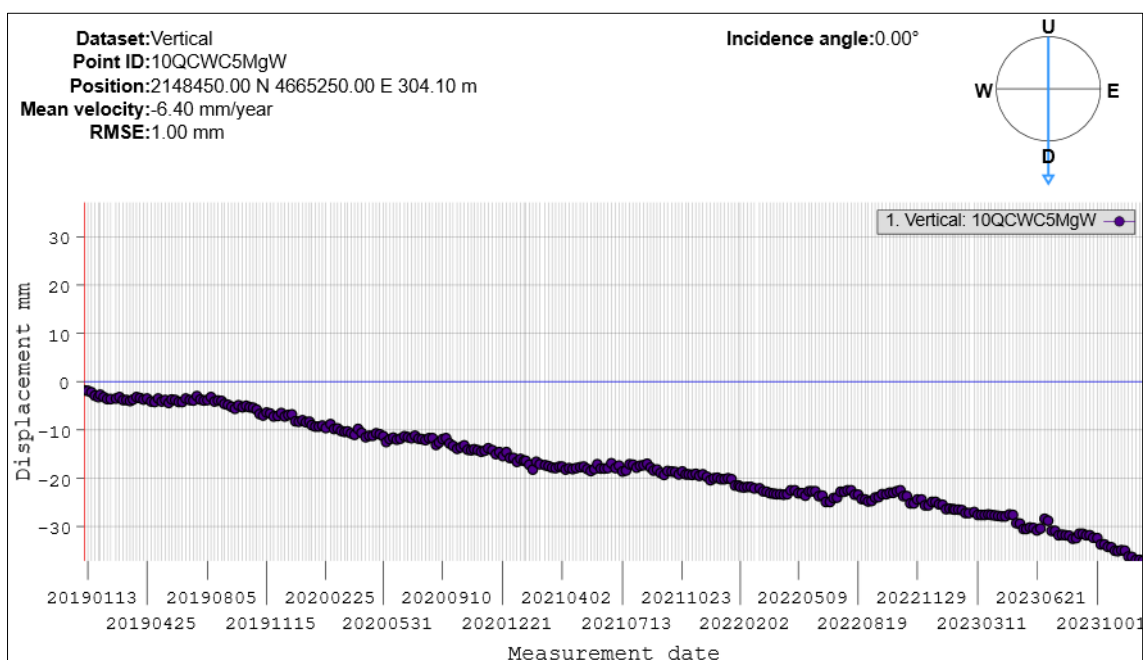
Per una più precisa analisi si sono elaborate puntualmente le misure di spostamento nel tempo per: PS-1, PS-2, PS-3, PS-4, PS-5 e PS-6. Le immagini successive mostrano lo spostamento verso il tempo.

L'analisi delle serie temporali indica un fenomeno di deformazione progressiva e lineare che interessa l'intera area monitorata (tab 1).

I valori di RMSE (Root Mean Square Error) oscillano tra 1.00 mm e 1.60 mm ad indicare una qualità del dato molto alto (errore molto basso), e una buona affidabilità dei PS, con un trend marcatamente lineare che suggerisce un processo di deformazione lento e costante. I dati mostrano una velocità critica, con picchi di circa -8.9 mm/anno, con uno spostamento cumulato superiore ai 5 cm in meno di 5 anni.

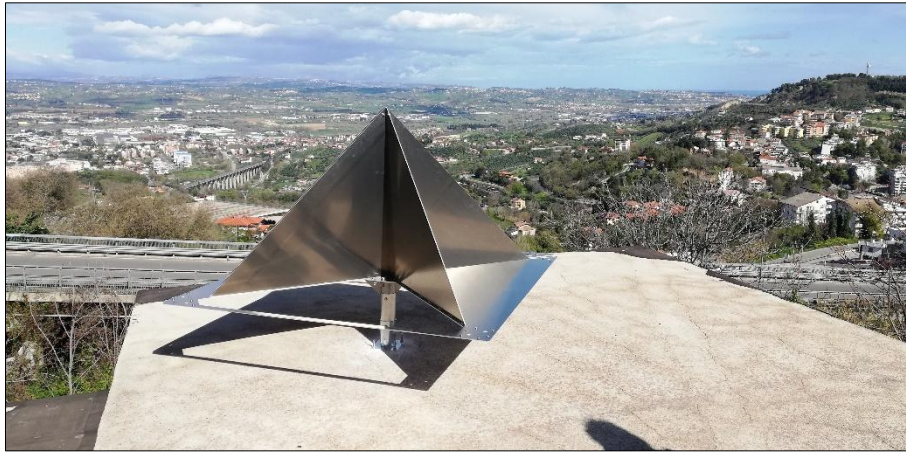
Figura 23 – Particolare dell'installazione del Corner Reflector in doppia orbita.

Al fine di massimizzare il rapporto segnale-rumore e garantire una continuità del dato interferometrico anche in aree caratterizzate da scarsa coerenza naturale, è stato prevista l'installazione di n.10 Corner Reflector (CR). Questi riflettori artificiali sono stati progettati per essere acquisiti in doppia geometria e per essere coerenti con il segnale radar del satellite Sentinel-1, che opera in Banda C con una lunghezza d'onda di circa 5.6 cm. Il riflettore è costituito da facce metalliche piane (alluminio) perpendicolari tra loro, che formano un angolo solido interno. La dimensione del riflettore è stata progettata per essere visibile alla Banda C del Sentinel-1 per cui presenta una dimensione in pianta di 2.0x2.0 metri. Questa particolare forma garantisce che il segnale radar incidente sia riflesso esattamente nella stessa direzione da cui proviene (backscattering), indipendentemente dall'angolo di incidenza, purché colpisca l'interno della struttura. A differenza degli elementi naturali, che possono perdere coerenza a causa della vegetazione circostante visibile nell'immagine, il CR garantisce un punto di misura stabile e persistente nel tempo anche in aree boscate, fungendo da capisaldi fotogrammetrici al suolo. Nell'immagine di figura 23 si mostra

un esempio di installazione eseguita nell'area di Chieti dove sono state previsti n.10 postazioni (Fig. 24).

Per una corretta visibilità, i CR sono stati orientati secondo i parametri orbitali del satellite per garantire la massima riflessione del segnale verso il sensore, permettendo così di monitorare con accuratezza millimetrica i settori in cui la densità dei PS naturali risulta insufficiente per una caratterizzazione esaustiva della cinematica di versante.

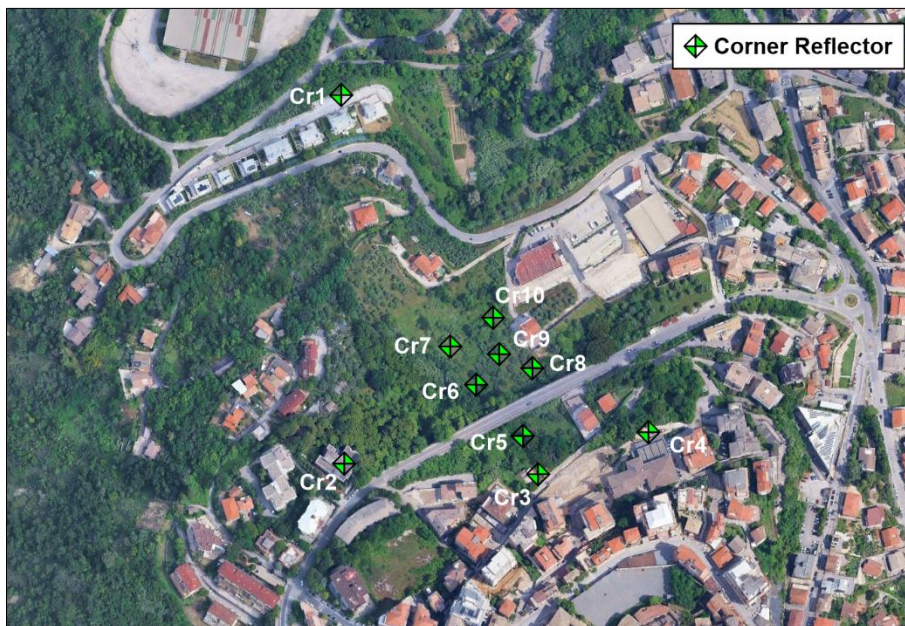
Figura 24 – Ubicazione installazione Corner Reflectors.

in un sistema di monitoraggio geotecnico di alta precisione. Si precisa che ad oggi sono funzionanti 5 CR mentre gli altri 5 sono in via di collegamento.

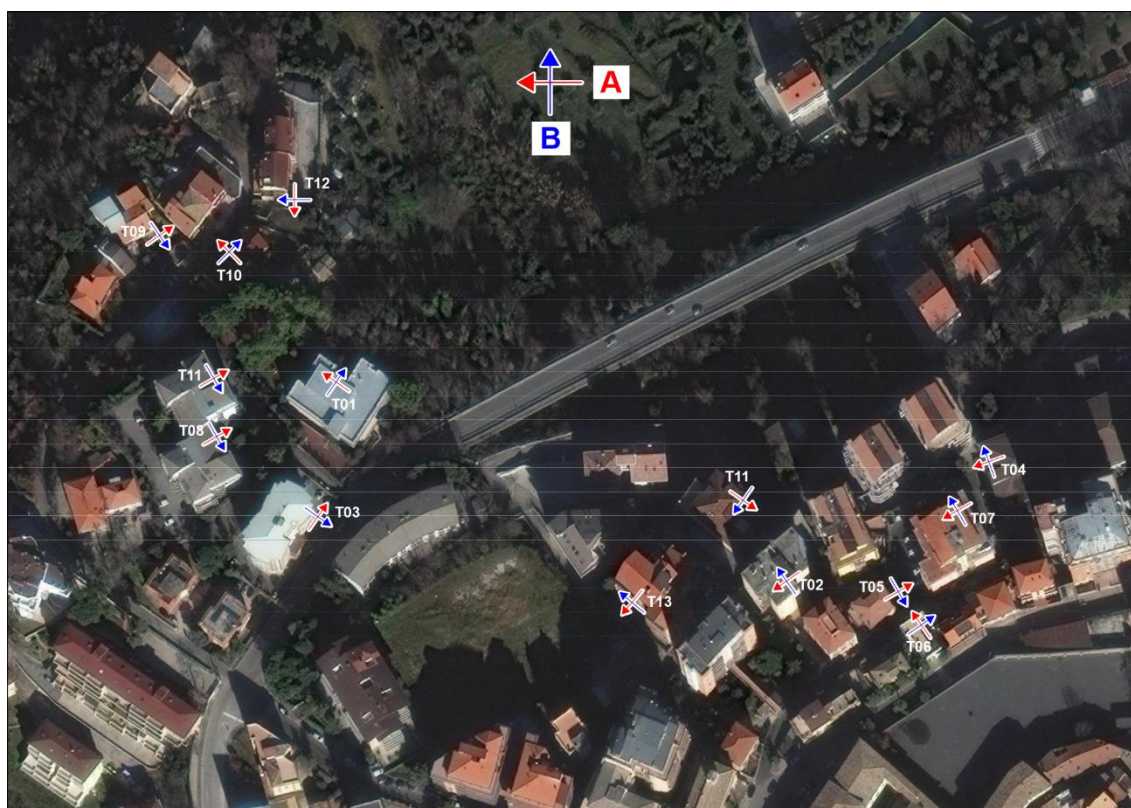
Figura 29 – Posizione degli assi di registrano per ogni tiltmetro.

I tiltmetri sono dotati di sensibilità biassiale, il che consente la registrazione simultanea delle variazioni angolari lungo gli assi ortogonali X e Y. L'illustrazione seguente (fig. 29) mostra l'orientamento dei due assi per ogni postazione, dove la freccia indica la direzione dei valori positivi.

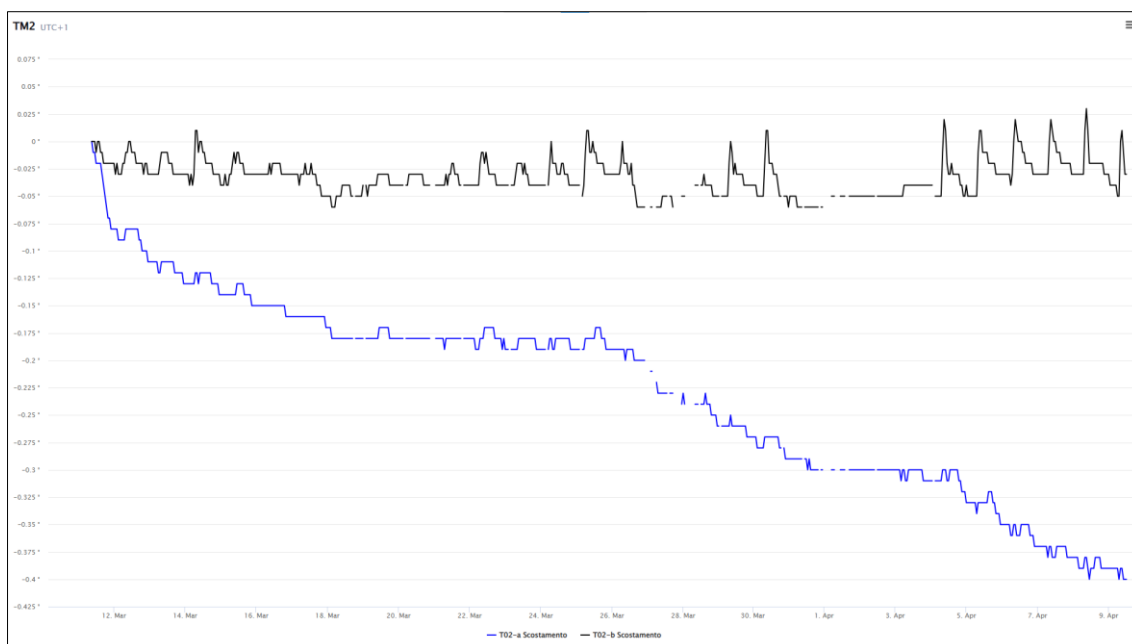
Di seguito si mostrano, i dati di T01, T02 e T04 che, alla data del presente documento, evidenziano le variazioni angolari più marcate.

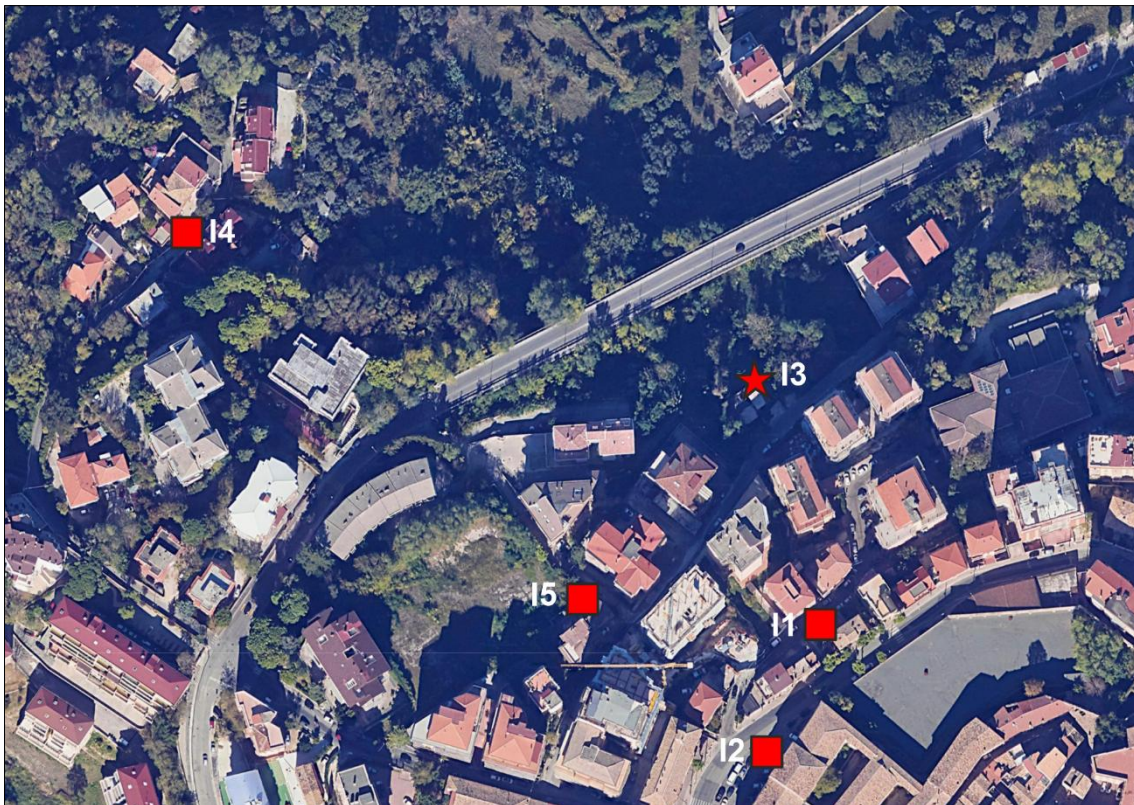
Figura 49 – Ubicazione installazioni inclinometriche.

Nell'area di interesse sono stati installati n.5 tubi inclinometri (Fig.49) in punti strategici, al fine di avere un quadro deformativo generale dell'intera zona.

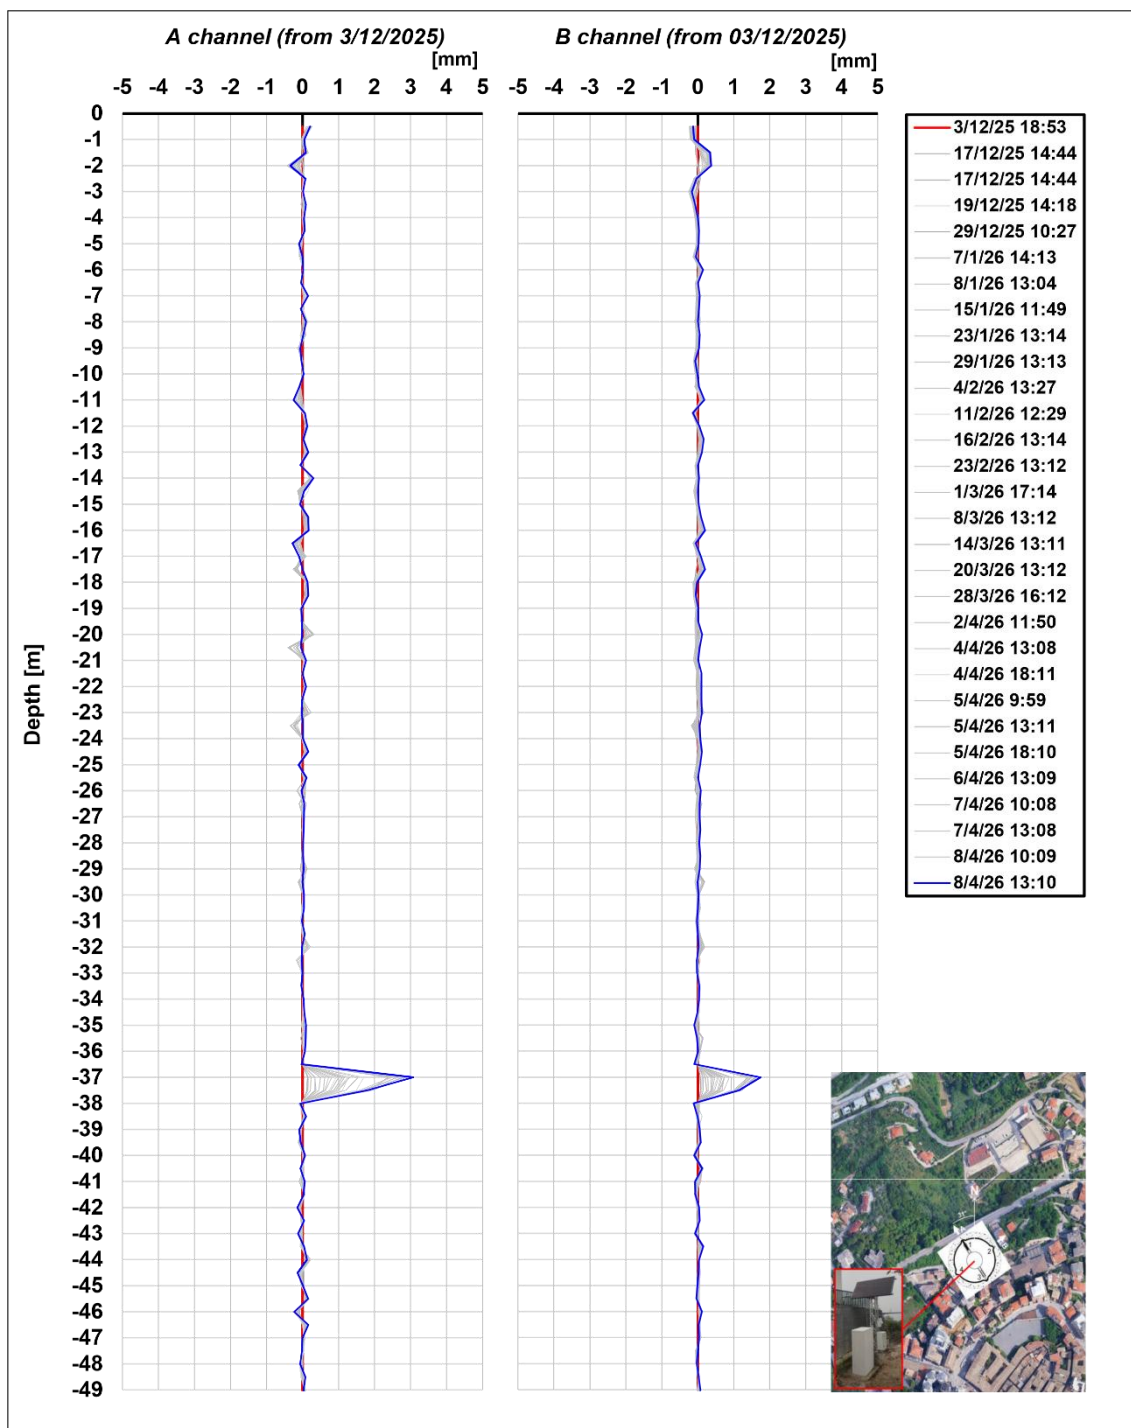
Figura 51 – Spostamento locale dei due canali di lettura.

rigidamente al disopra della superficie di scorrimento. Osservando la densità delle letture intermedie si nota una progressione costante del movimento nel tempo, ma con una brusca accelerazione in corrispondenza delle letture di aprile 2026.

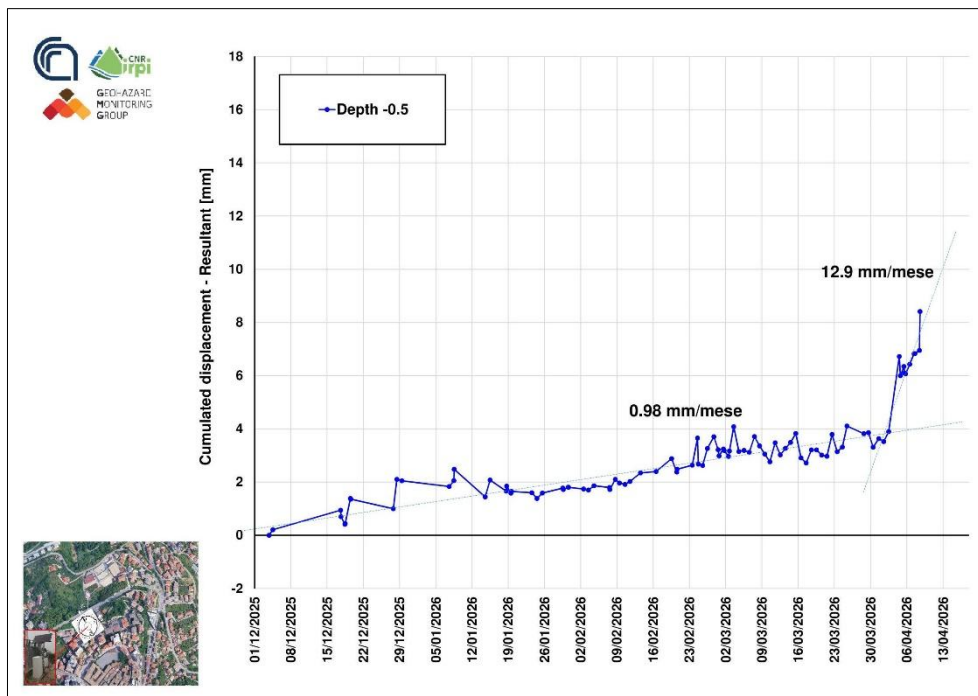
Figura 55 – Serie temporale cumulata.

velocità pari a circa 15 volte rispetto alla fase precedente ovvero 6.68 mm/mese. Molto probabile questa accelerazione è correlata agli ultimi eventi meteorologici intensi che hanno appesantito l'interno del versante già in condizioni critiche.

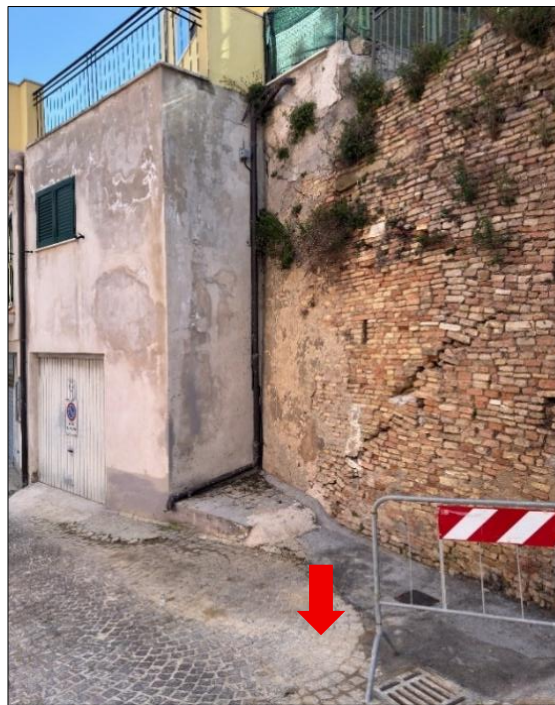
Figura 57 – Posizione tubo inclinometrico I1.

Inclinometro I1: la posizione è in via Don Minzoni (fig.57) in prossimità del numero civico 19. Dalle letture si ravvisa una variazione di verticalità a partire dai 14 m di profondità. I movimenti sono ancora minimi ma convergono verso Nord-Ovest. Per i particolari si osservino i rispettivi allegati.

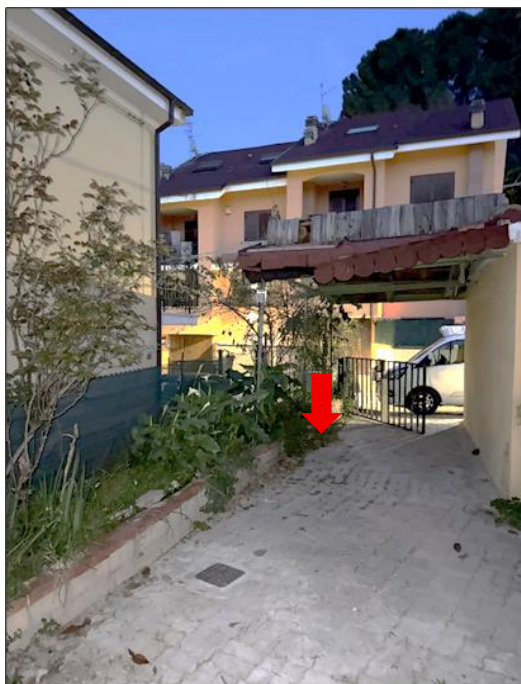
Figura 59 – Posizione tubo inclinometrico I4.

Inclinometro I4: La posizione è in via Arenazze in prossimità del numero civico 48 (fig. 59). Il tubo presenta una chiara irregolarità alla profondità di 17 m con spostamento in direzione Nord. Lo spostamento cumulato è di circa 4 mm. Per i particolari si osservino i rispettivi allegati.

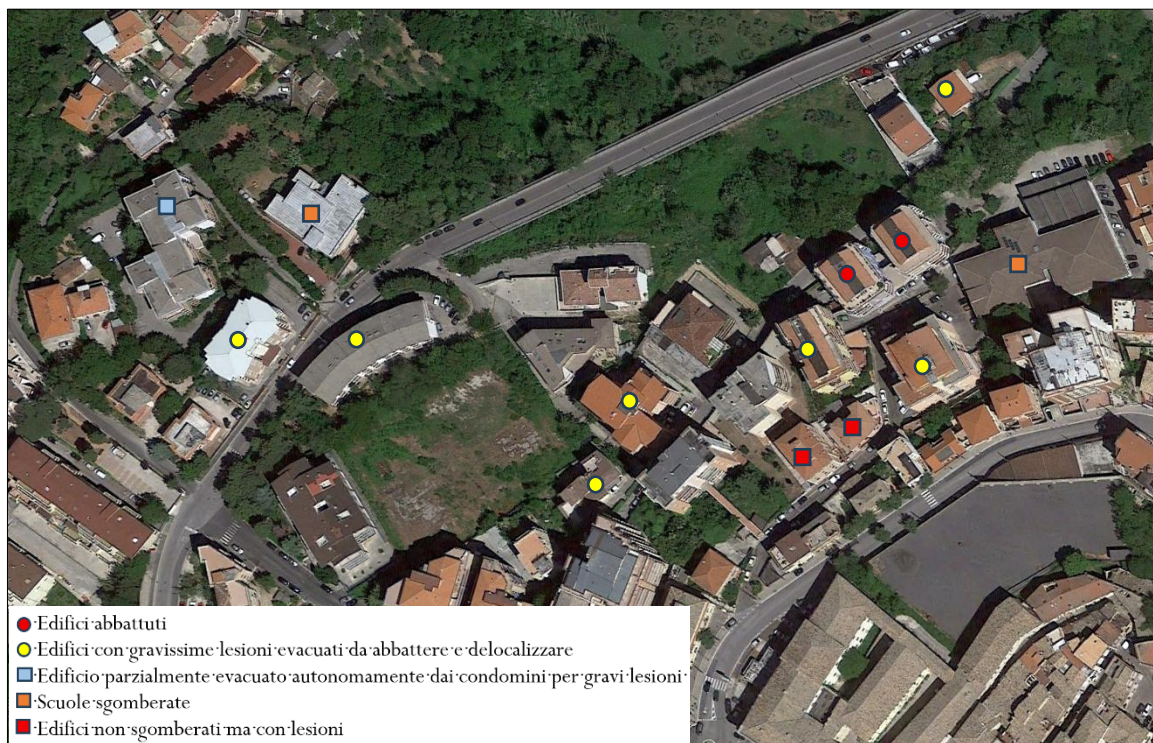
Figura 62 – Area caratterizzata da deformazioni attive (zona rossa) e relativa fascia di attenzione (zona gialla).

Si riporta, inoltre, come visibile in fig. 62, il quadro della situazione attuale in termini di evacuazioni e demolizioni eseguite o previste specificando gli edifici interessati.
